# 厦门华泰利表面处理有限公司 突发环境事件风险评估报告

厦门华泰利表面处理有限公司

厦门馨桂堂环保科技有限公司

2020年7月

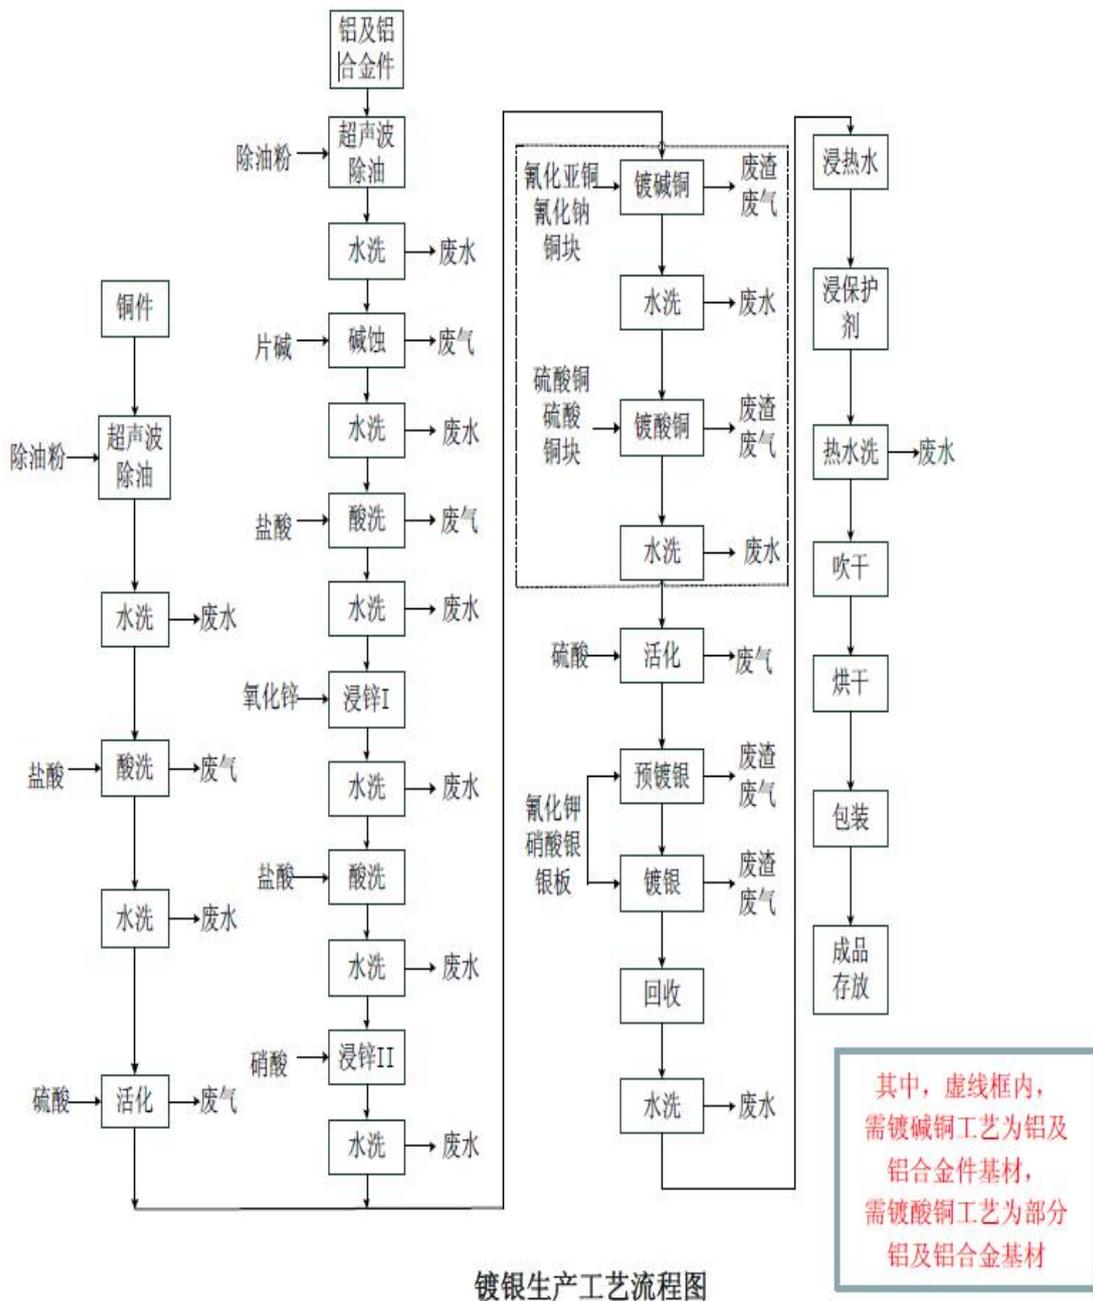
图 3.1 镀银生产工艺流程图

公司主要从事金属表面处理，主要镀种为镀铜、镀银，其工艺流程如下：

公司的主要生产设备见表 3.6，生产工艺流程见图 3.1~图 3.2。根据《企业突发环境事件风险评估指南（试行）》中附录 A 表 3 的评价方法，公司的生产工艺不属于《重点监管危险化工工艺目录》或国家规定有淘汰期限的淘汰类落后生产工艺装备等。

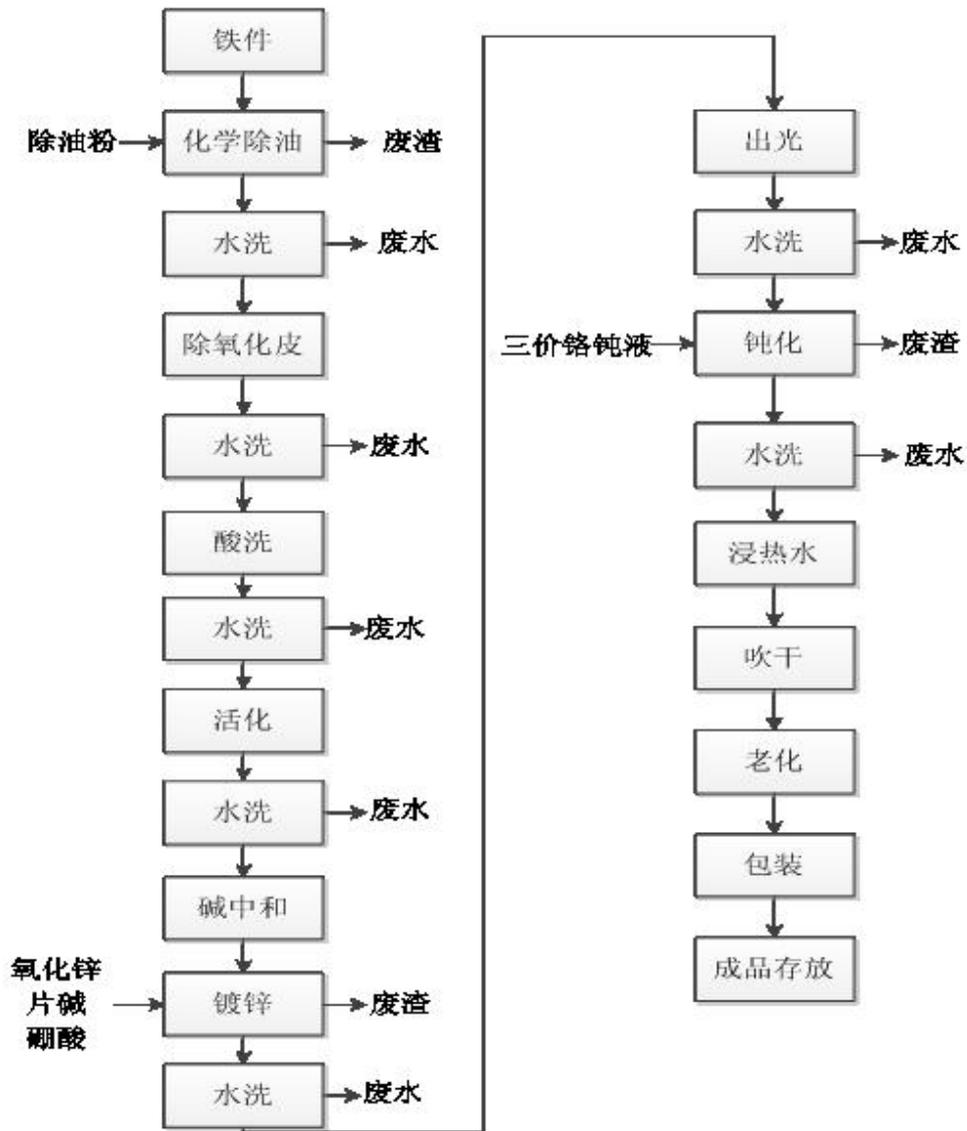
图3.2 镀锌生产工艺流程图

超声波除油：主要是在除油槽中添加除油粉，通过化学法和电解法去除金属表面的油污。此为电镀前处理工序，使镀件表面清洁，以便能使电镀溶液完整地润湿被镀表面，而不致使镀层架在薄油膜上或者被局部绝缘。

酸洗：对金属表面的氧化物进行酸洗，利用化学药品对金属材料进行腐蚀，将其表面的锈皮溶解和剥离掉。
